**AUTOP** **STENHOJ**

# ALT gegen NEU

## Alte Wanne mit neuer Hebebühne: ALT gegen NEU!

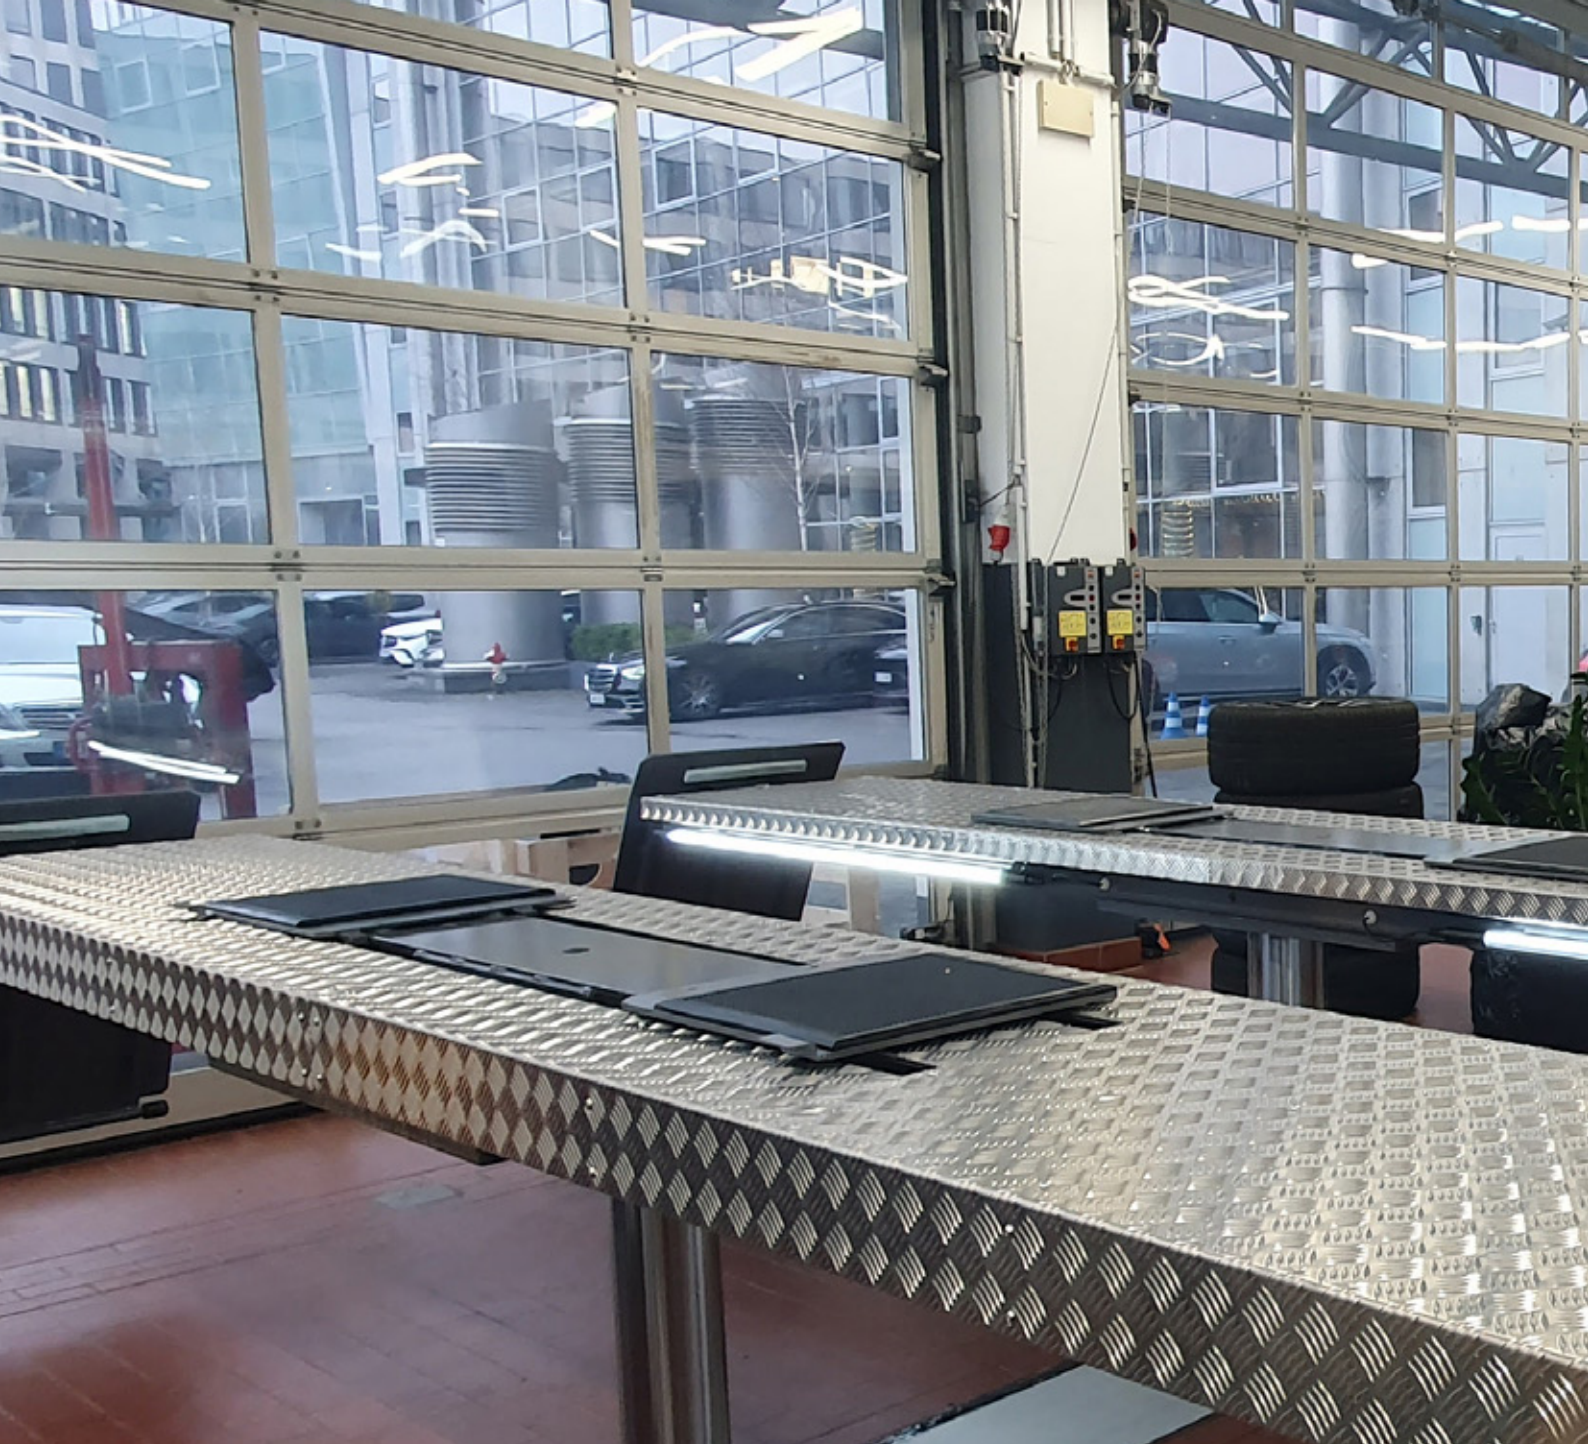
Wenn die Unterflur-Hebebühne in die Jahre gekommen ist und Ersatz gefragt ist, bietet die **NxT Generation Unterflur-Technik** von AUTOPSTENHOJ die perfekte Lösung.

Wenn der Stahlwannenkopf noch in Ordnung ist, wird die auf das Stahlwannenmaß angepasste Hebebühne der NxT Generation in die vorhandene Wanne eingesetzt.

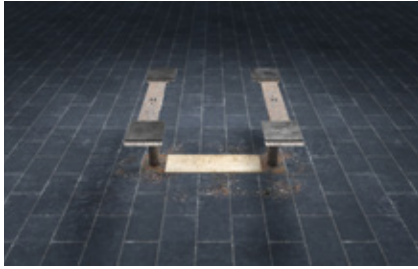
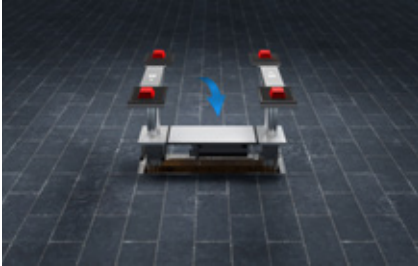
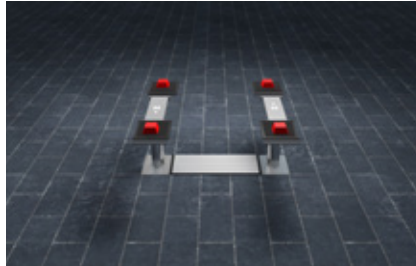
## Situation 1: Die Hebebühne ist veraltet und muss ersetzt werden

### Die Hebebühne ist veraltet und muss ersetzt werden.

Die alte Hebebühne wird demontiert, die auf das Stahlwannenmaß angepasste Hebebühne der **NxT Generation** wird in die vorhandene Wanne eingesetzt.

#### Situation 1: Die Hebebühne ist veraltet und muss ersetzt werden

Nach Demontage der Hebebühne muss die alte Kasette gereinigt und für die Installation der neuen Hubeinheit vorbereitet werden. Danach erfolgt die finale Prüfung des Kassettenkopfes inkl. eventueller Aufarbeitung, je nach Zustand.

Die neue, angepasste Hubeinheit der **NxT Generation** wird geliefert, so wie mit AUTOPSTENHOJ besprochen. Diese ist grundsätzlich selbsttragend und wird entweder geklemmt oder geschraubt.

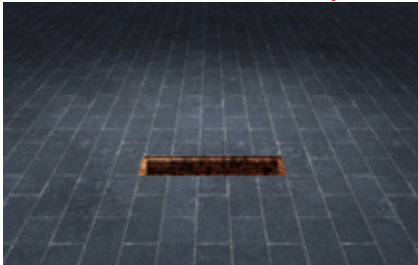
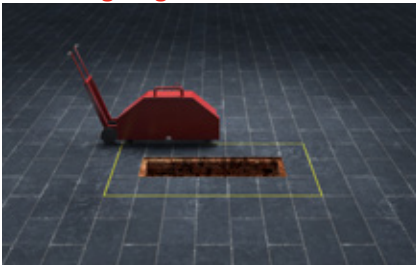
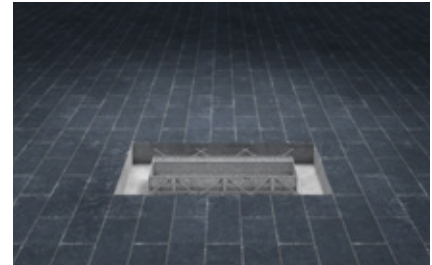
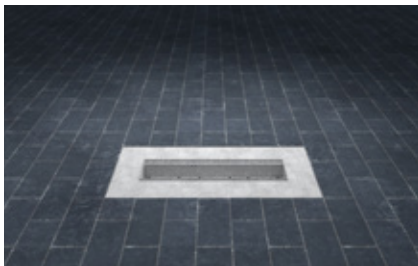
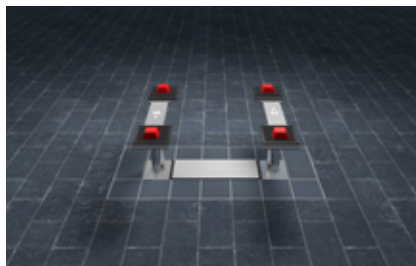
## Situation 2: Der Stahlwannenkopf ist nicht mehr tragfähig

**Der Stahlwannenkopf ist nicht mehr tragfähig**, wird entfernt und der neue Rahmen wird montiert. Anschließend wird zubetoniert und die auf das Stahlwannenmaß angepasste Hebebühne der **NxT Generation** wird eingesetzt.

#### Situation 2: Der Stahlwannenkopf ist nicht mehr tragfähig

Wenn die finale Prüfung des Kassettenkopfes ergeben hat, dass der Stahlwannenkopf nicht mehr tragfähig ist, muss der Wannenkopf freigelegt und abgetrennt werden.

Ein neuer Rahmen wird mit der Kasette verbunden und mit dem Fundament verankert. Der Fundamentrahmen wird anbetoniert und der Bodenaufbau wiederhergestellt.

Die neue, angepasste Hubeinheit der **NxT Generation** wird geliefert, so wie mit AUTOPSTENHOJ besprochen. Diese ist grundsätzlich selbsttragend. Da wir einen neuen **NxT Generation Rahmen** eingesetzt haben, wird die **NxT Generation Hubeinheit** geklemmt.

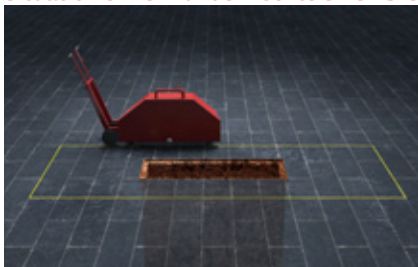
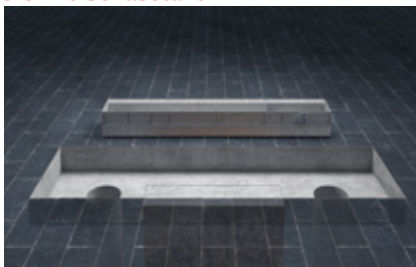
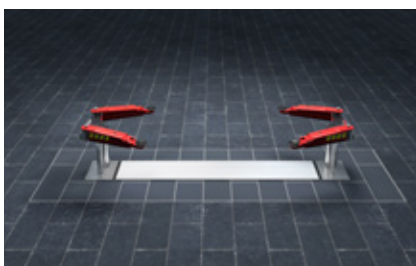
## Situation 3: Der Kunde möchte einen breiteren Kolbenabstand.

### Der Kunde möchte gerne einen breiteren Stempelabstand.

Zwei Röhrenfundamente werden hergestellt, um Zylinder und Zahnstange aufzunehmen. Der neue Rahmen wird gesetzt und zubetoniert. Die Hebebühne der **NxT Generation** als Zahnstangenlösung kann eingesetzt werden.

#### Situation 3: Der Kunde möchte einen breiteren Kolbenabstand.

Wenn der Kolbenabstand nicht ausreichend ist für ein neues Arbeitsplatzkonzept, müssen wir den Fußboden entsprechend vorbereiten, um einen neuen, größeren Wannenkopf zu setzen. Hierzu sind entsprechende Fundamentpläne zu beachten.

Um den Kolbenabstand zu vergrößern, werden Kernlöcher gebohrt, um Röhrenfundamente zu erstellen, auf die dann der neue, große Wannenkopf gesetzt wird. Die alte Wanne kann im Boden bleiben und nach Belieben aufgefüllt werden. Der neue Rahmen wird auf die Kasette gesetzt und mit dem

Fundament verankert. Der Fundamentrahmen wird anbetoniert und der Bodenaufbau wiederhergestellt

Die neue, angepasste Hubeinheit der **NxT Generation** wird geliefert, so wie mit AUTOPSTENHOJ besprochen und danach in den **NxT Generation Rahmen** geklemmt, wobei der Gleichlauf mittels Zahnstangenlösung erfolgt.
